EXEMPLES D'EXPERTISES SIMPLES SUIVIES D'UNE ETUDE ET REPARATIONS

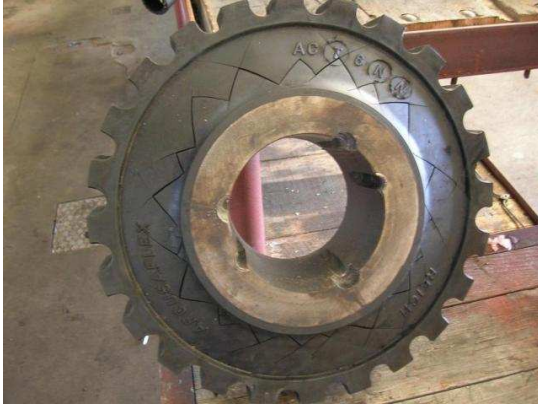
**1 :** Fissuration des 2 cotés  
Référence : ARCUSAFLEX ACT 6 AT NN

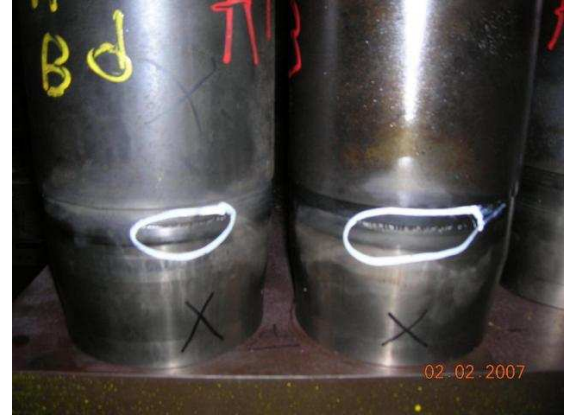
**2 :** Chemises 616 V16  
Piqures sur un coté seulement.

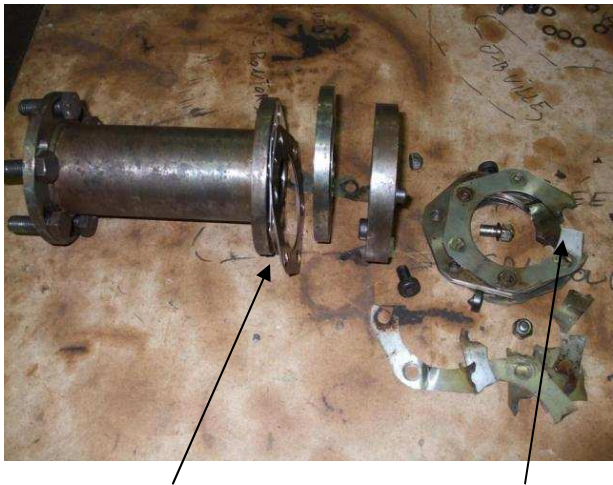
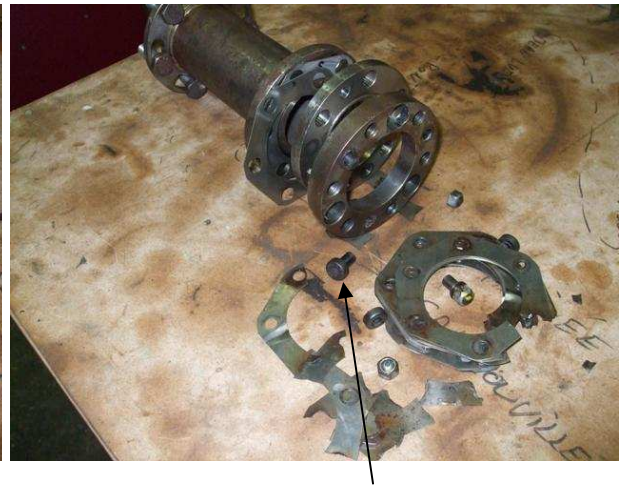
**3 :** Accouplement pompe injection moteur latéral Td, référence DZ 12314772

Ensemble rondelles ajustage, RAS

Lamelles accouplement cisailées

vis 6 pans cisailées serrage 11,7

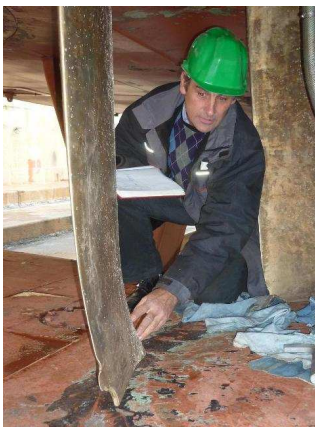
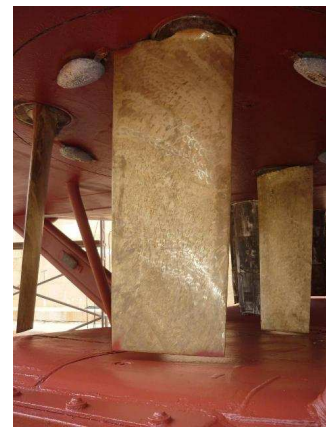
**VOITH REMORQUEUR**

vibration constatée sur rotor en action. Constat plongeur, mise au sec. 4 pales déformées sur 5. Bouts de pale ébréchés et manque de métal sur les coins Cause : prise de chaîne ou câble dans les pales du voith CAT : Dépose et réparation par rechargement des brèches et redressage pales à froid par chantier agréer VOITH

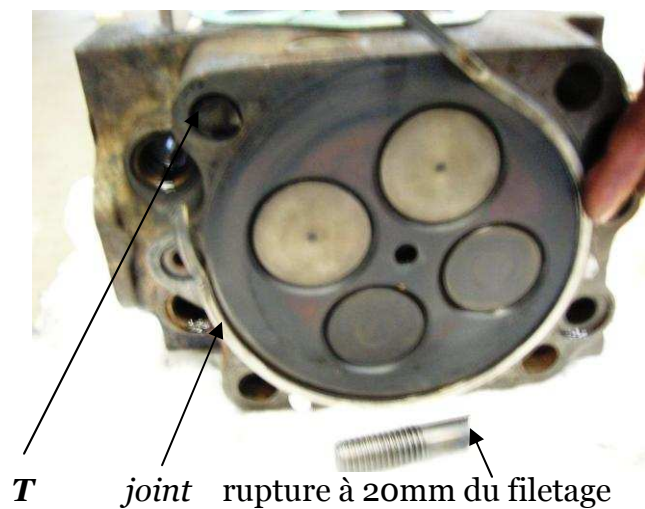
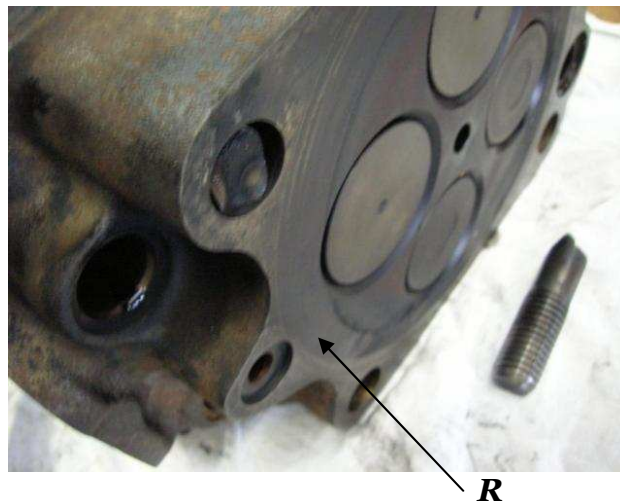
### 5- RUPTURE JOINT CULASSE MOT TD 616 V16

Rupture du joint de culasse au niveau du tirant ( 10.9) **T** qui a cassé net au ras du plan de pose joint culasse.

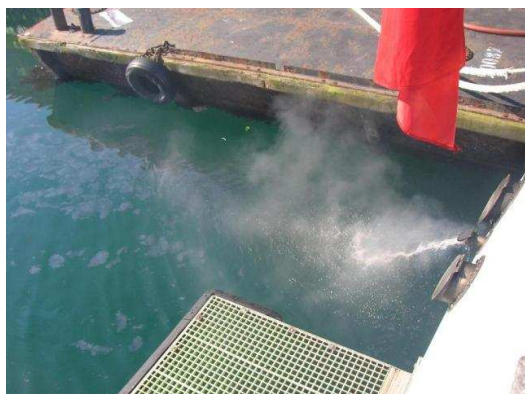
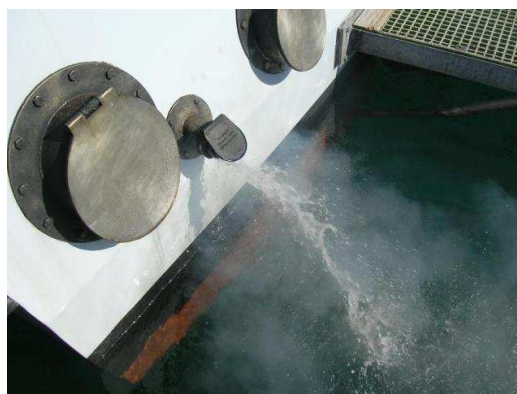
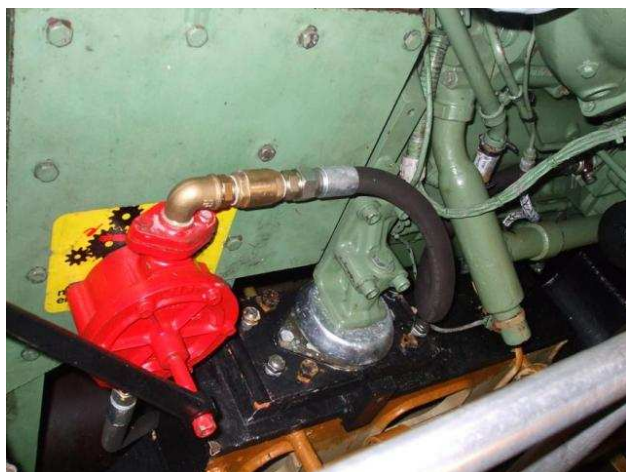
**6- GE CUMINS:** Fumées acres grises et excessives avec rejets de poussières de gaz brûlés, tâches sur plan d'eau, T°échappement de 340°C soit 140°C de plus que la normale.

Cause : décalage avance à l'injection
